## 医学部キャンパスで新たに見つかった被爆遺構(原爆遺跡)について

### 1. 「旧長崎医科大学の生化学教室及び資料室の基礎」について（位置及び写真：別紙参照）

### 2. 「旧長崎医科大学の旧通用門の門柱及び基礎」について（位置及び写真：別紙参照）

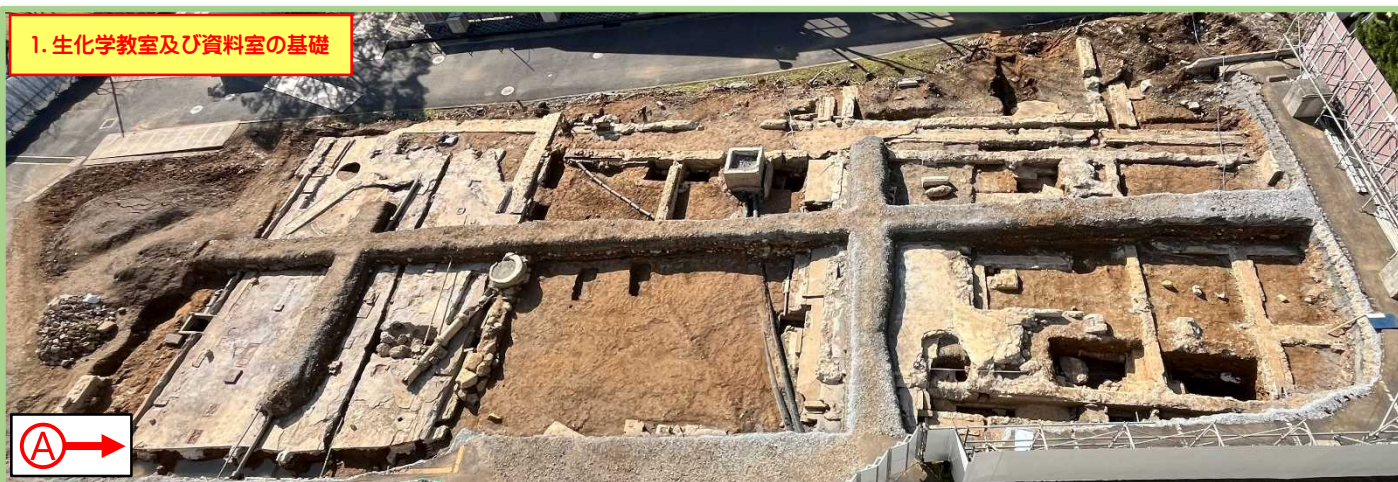
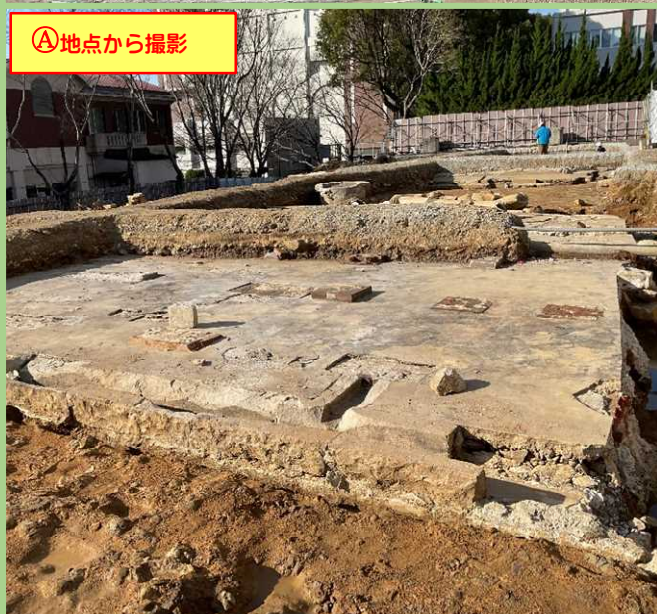
1. 生化学教室及び資料室の基礎

本遺跡が発見された場所は、令和5年10月中旬から工事着手した統合感染症研究産学官連携棟(仮称)新営工事の建設現場であり、熱帯医学研究所西側の駐車場であった場所で、建設工事における準備作業時に発見され、長崎市へ報告後、旧長崎医科大学の生化学教室等の基礎と、その直上に被爆後の整地に伴う可能性がある瓦礫層が残存していることを確認しました。その後、市と遺跡の取扱いに関する協議を行い、事業に先立ち精度の高い発掘調査を行う必要があるとの指導を受け、令和5年12月25日から令和6年2月22日まで発掘調査を行いました。調査範囲は約870㎡(うち、掘削面積約600㎡)、調査内容は遺物包含層・トレンチ(土層の堆積状況等を確認するため調査区の一部を溝状に深堀りするもの)の掘削、建物基礎等の遺構検出、各種記録の作成(土層断面図・遺構平面図・写真撮影等)です。現地調査の結果、遺構については旧長崎医科大学の生化学教室、資料室の当時の配置図と概ね一致することが確認できました。遺物については、主に瓦、煉瓦、ガラス等があり、今後、整理調査を行う予定です。

①地点から撮影

遺構の取扱いについては、長崎市との協議及び学内に設置した医学部遺構等検討WGの答申をもとに、以下の理由により、記録保存とし、本遺構撤去後に建設工事を進めることとします。

なお、本遺構の調査終了後は、次代への継承のため、調査資料や記録保存資料の一部展示、説明板の設置などを行う予定です。

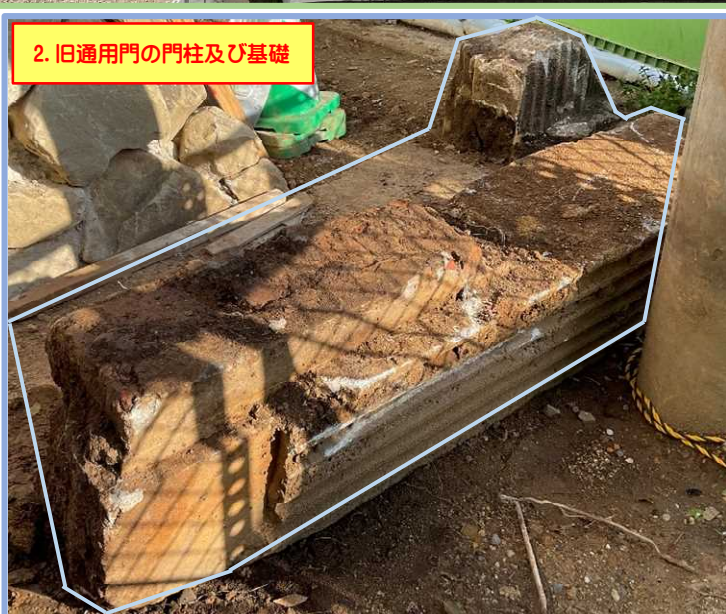
2. 旧通用門の門柱及び基礎

本遺構が発見された場所は、令和5年9月5日から工事着手した敷地境界沿いの擁壁整備の工事現場であり、記念講堂の南側です。本遺構は、令和6年1月25日に新たな擁壁整備のために、既存の法面の掘削時に発見され、長崎市へ照会を行ったところ、「長崎大学の通用門の門柱及び基礎であり、被爆遺構である」との回答があり、「新規の埋蔵文化財として届け出る必要がある。また、今後の取扱いについては有識者等の意見も踏まえ検討を進める」とのことです。大学としても、「旧正門」と対になる「通用門」として貴重な遺構と考え、今後については、「旧正門」と同様に現状の位置にて保存し、長崎市と協議をしながら説明板を設置するなど現状保存のための整備を行う予定です。
